Kennisprogramma Natte Kunstwerken  
*Kennisplan 2023*

**Einde levensduur damwanden**

Dikteafname ankerstangen uit gesloopte  
damwandconstructie Roggebotsluis

kenmerk	: KpNK-2023-KV1.2-damwand-b008
versie	: 1.0
datum publicatie	: 15 maart 2024

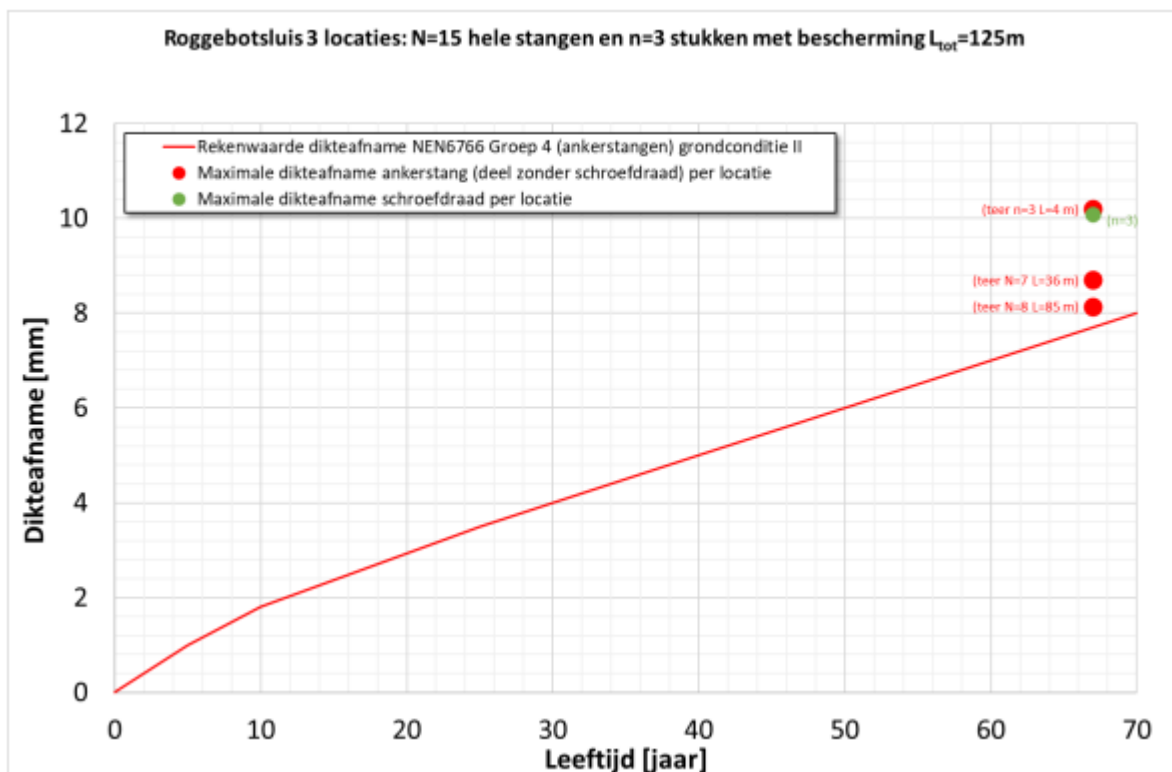
Op basis van alle onderzoeksresultaten (datasets in Excel) hebben we de volgende weergave kunnen maken van de leeftijd van de ankerstangen per locatie bij de Roggebotsluis, uitgezet tegen de waargenomen maximale dikteafnames (= diameterafname) van ankerstang en schroefdraad op die locaties. In de grafiek is per punt de hoeveelheid gehele ankers (N) en de cumulatieve ankerlengte (L) op die locatie weergegeven. Waar het geen complete stangen betreft, is het aantal secties (n) voor de ankerstangen weergegeven. Verder is met “teer” aangegeven dat de ankerstangen initieel een corrosiebescherming met teercoating hadden. In deze grafiek is (ter referentie) met een rode lijn ook de rekenwaarde volgens NEN 6766 (groep 4, grondtype II) van de dikteafname weergegeven.

<sup>2</sup> ter vergelijking: de diameterafname op het gladde deel van betreffende ankerstang bedraagt maximaal 8,7 mm.

De meetresultaten van de ankerstangen bij de Roggebotsluis laten zien dat bij de onderzochte ankerstangen en schroefdraden de per locatie waargenomen maximale diameterafnames van de ankerstangen, bij alle locaties hoger zijn dan de rekenwaarden in de NEN6766. Er zijn geen systematische trends waargenomen in de diameterafname als functie van de afstand tot de damwand. Er is wel waargenomen dat de optredende afnames van naastgelegen stangen gecorreleerd lijken te kunnen zijn. Anders verwoord: er zijn plekken in de bodem waar er meer diameterafname optrad.

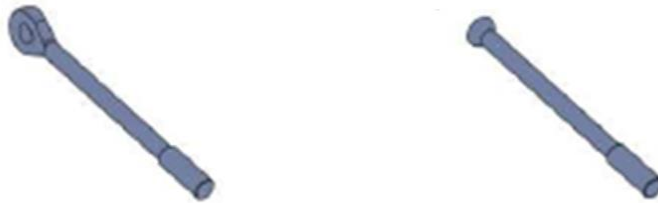
Figuur 2.9 Voorbeelden<sup>7</sup> van via smeedproces aangebracht oog of kopmoer/bol.

Soms is er op het uiteinde van de ankerstang sprake van een via een smeedproces aangebracht oog of een kopmoer, zie Figuur 2.9. In dat geval is er geen schroefdraad en is de ankerstang zelf het zwakste deel.

De onderzochte ankerstangen van de Roggebotsluis, zoals weergegeven in Figuur 2.5 t/m Figuur 2.7, hadden geen tussenverbindingen zoals in Figuur 2.8. Bij de aansluiting met een betonnen wand was sprake van een gesmeed oog (links in Figuur 2.9). Bij de aansluiting met stalen damwanden was sprake van schroefdraad en een moer [3].

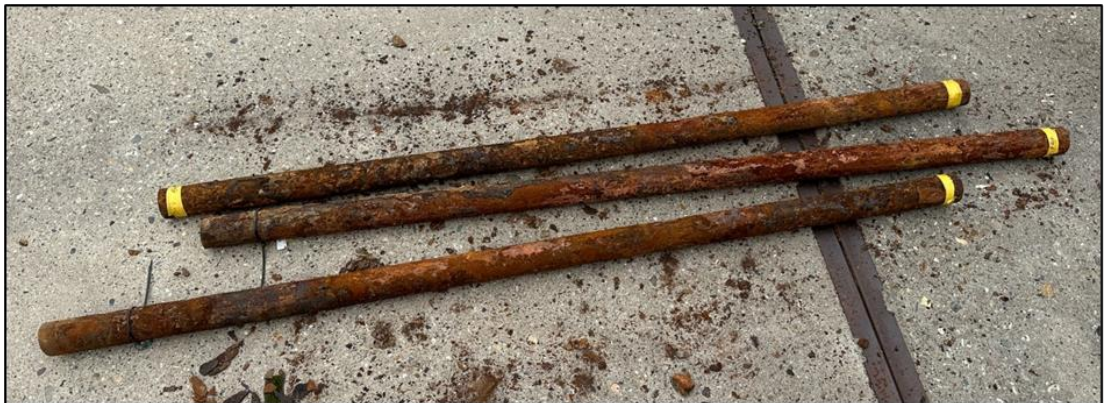
*Figuur 2.14 Hanteerbare stukken ankerstang met tijdelijke markeringen.*

Op locatie zijn de ankerstangen in tweeën gedeeld. Als voorbeeld anker 3 welke uit een deel 3A-3A2 bestaat en een deel 3B2-3B. In Delft zijn deze lange stukken opgedeeld in kleinere stukken, zie Figuur 2.14.

Zoals te zien is, zijn de ankerstangen behoorlijk verroest. Er zit vaak een klei- of zandlaag omheen en afhankelijk van de gekozen bescherming ten tijde van de bouw een teerlaag die min of meer aangetast is. Uiteindelijk gaat het bij deze ankerstangen om de dikte van het ijzer dat bijdraagt aan de sterkte van de stangen en zullen deze oppervlakte lagen verwijderd moeten worden. Er zijn hiervoor twee aangewezen methoden, te weten stralen/gritten en laserreinigen.

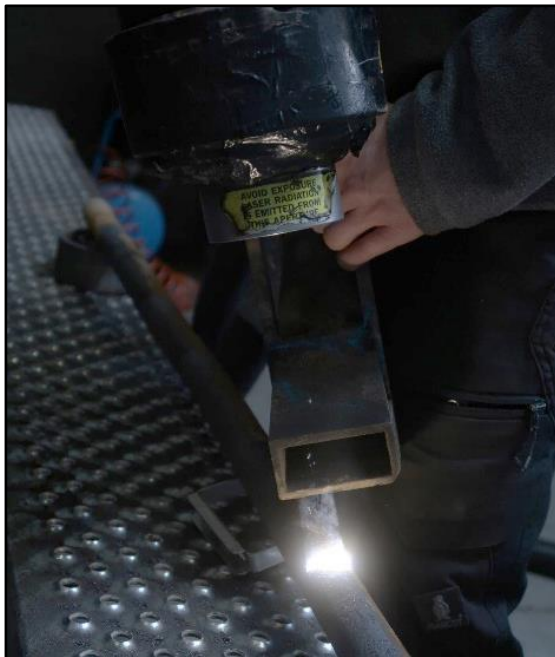
*Figuur 2.15 Laserreinigen van een ankerstuk.*

Bij de analyse van de vorige batch ankers afkomstig van verschillende locaties langs de Twentekanalen is gekozen voor het ontdoen van roest en vervuiling door middel van een laserreinigen. De laser die hiervoor gebruikt werd heeft een vermogen van 1000 W. Het intense laserlicht wordt geabsorbeerd door roest en vervuiling, waardoor deze laag enorm opwarmt en van het anker af spat. De laser brandt als het ware het anker schoon. Het blanke metaal hieronder wordt niet aangetast door het laserlicht, omdat het laserlicht hierop voor het overgrote deel reflecteert. Het anker wordt warm (zo'n 50-60 °C), maar niet zo heet dat het zou kunnen veranderen van eigenschappen. Uiteindelijk blijft er afhankelijk van de coating een schoon, soms glimmend ankerstuk over. Thermisch verzonken ankers worden bijvoorbeeld grijs hierdoor. Het nadeel van laserreinigen is dat het vrij duur is, veel tijd kost en de (optische) 3D scanner heeft moeite met het soms glimmende oppervlak. Tevens is het soms nodig om dikke roestlagen alsnog mechanisch te verwijderen en vervolgens nogmaals te behandelen met de laser, waardoor het oppervlak alsnog aangetast wordt.

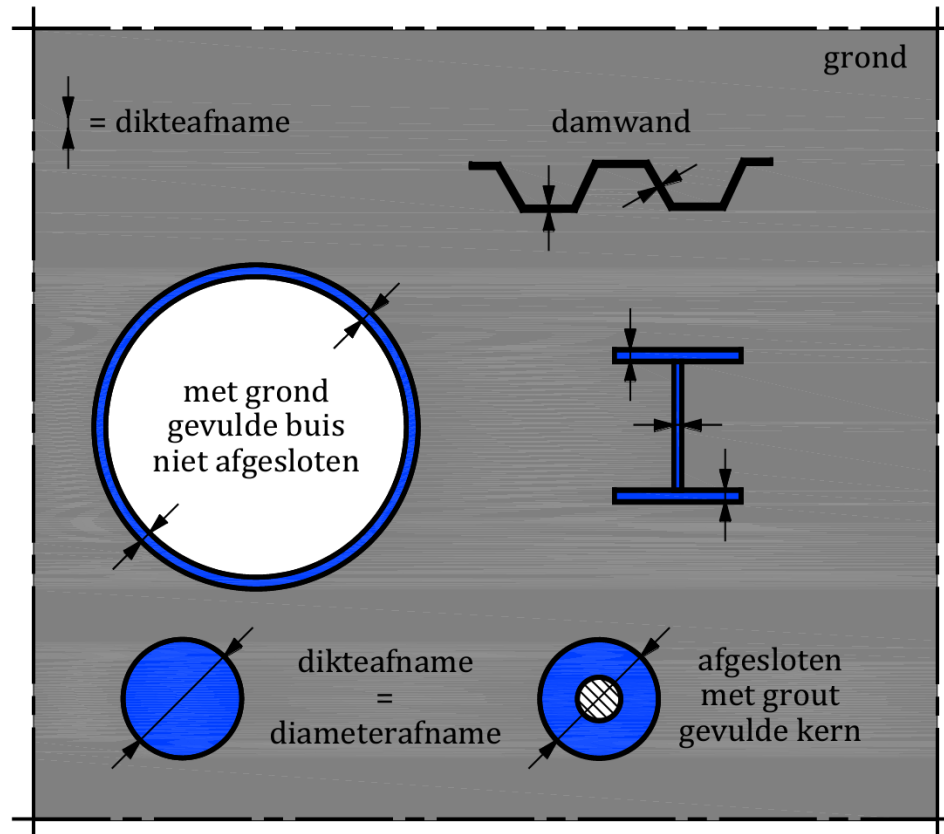
Figuur 1 uit NEN6766 laat zien dat bij een ronde ankerstang de dikteafname gelijk is aan de afname van de diameter van de ankerstang. In Figuur 3.4 is een afdruck van de figuur uit de NEN norm gegeven.

Figuur 3.4 Definitie dikteafname=diameterafname voor ankerstang volgens NEN6766:2023.

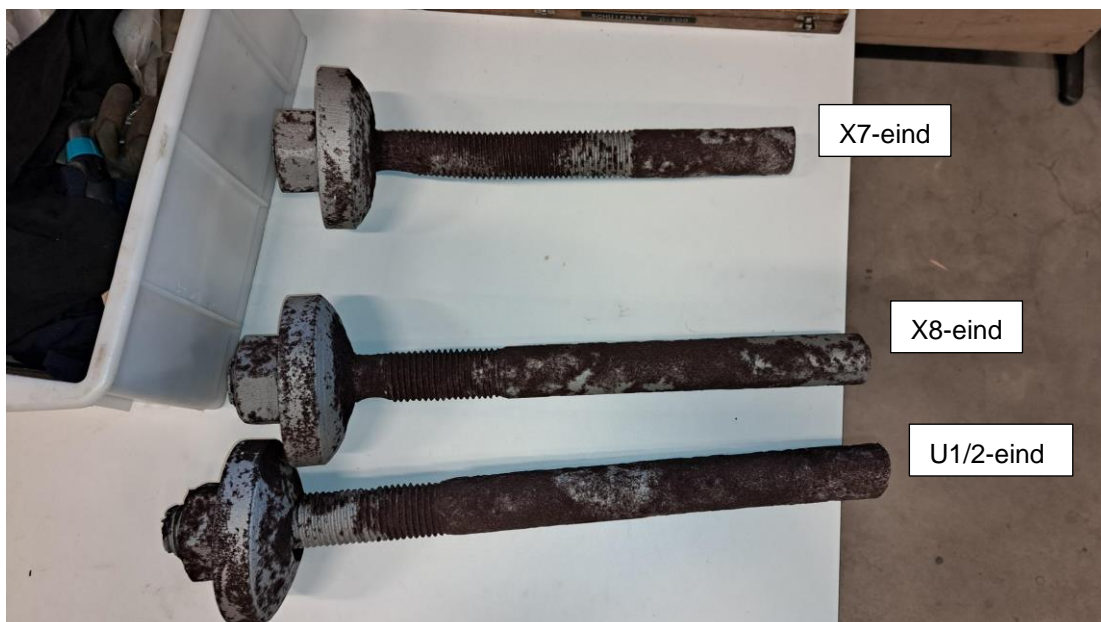
Figuur 4.4 Ankerstangen met schroefdraad.

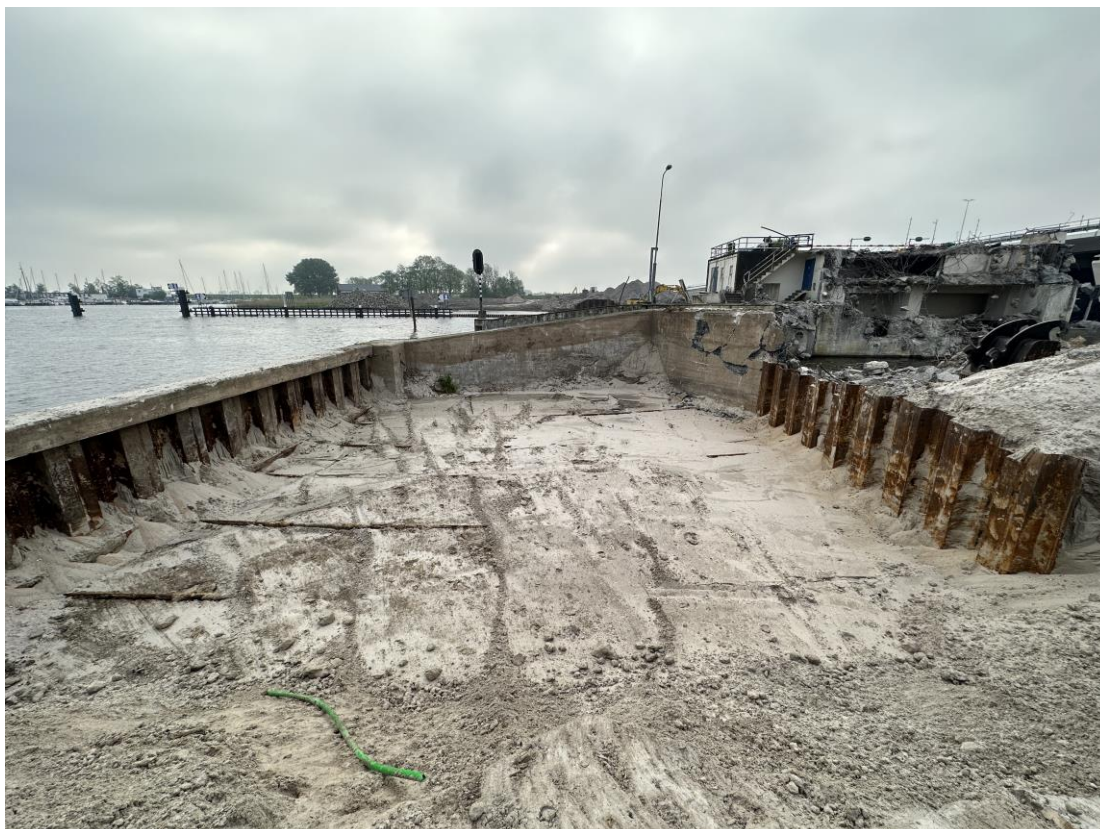
Figuur 5.1 Ankerstangen Buitenhoofd-west.

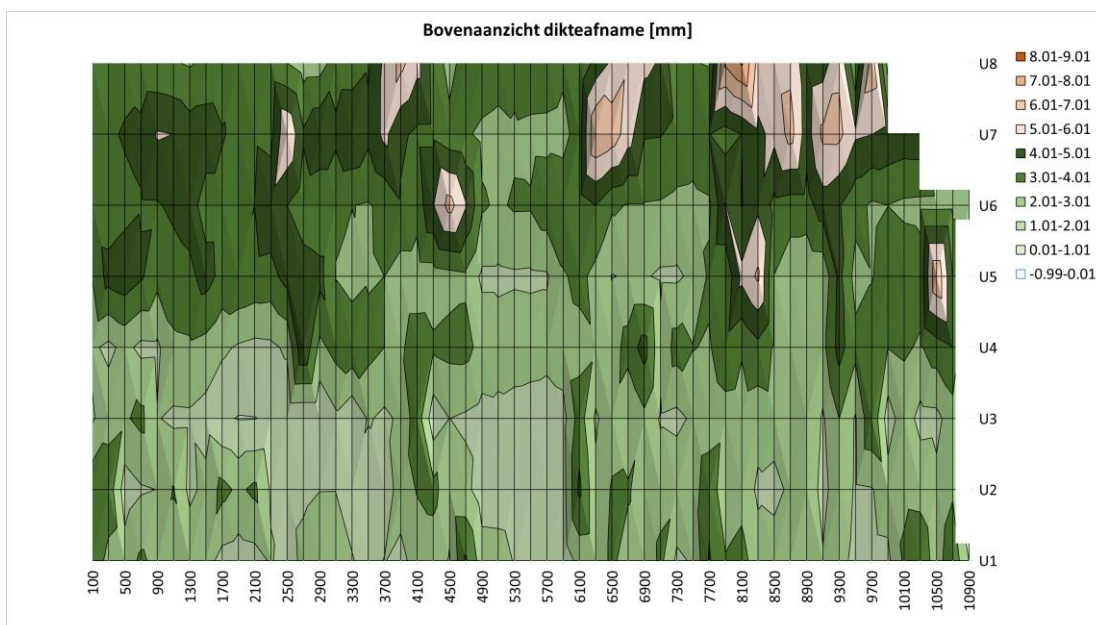
Aan het bovenaanzicht valt op dat de ankerstangen van de kolkzijde (betonnen u-bak met aan deze zijde de omloopkanalen) meer corrosie vertonen dan aan de landzijde. Van west naar oost neemt derhalve over het geheel gezien de corrosie toe.

Figuur 5.8 Dikteafname in bovenaanzicht Buitenhoofd-west.

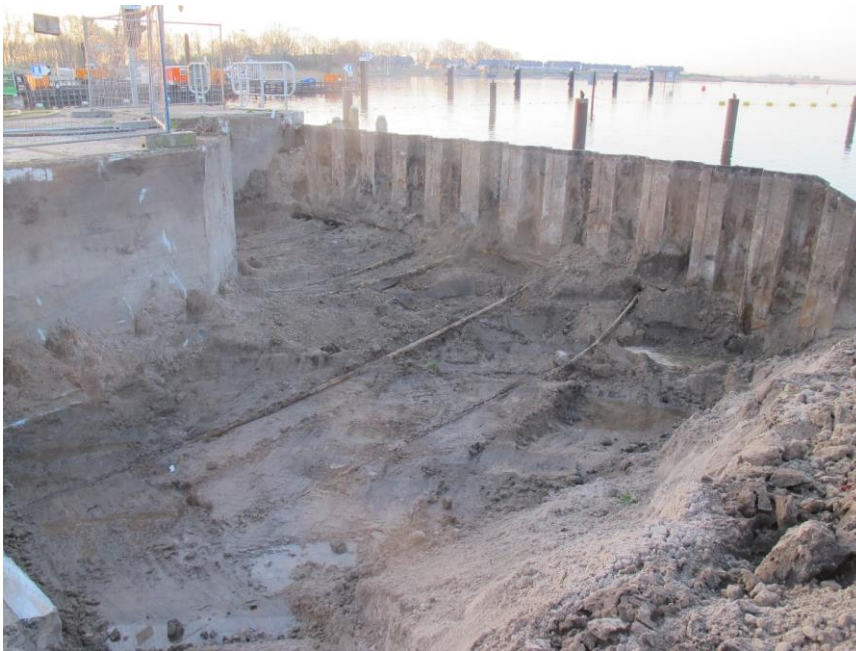
*Figuur 6.1* Overzicht met ankerstangen Binnenhoofd-west.

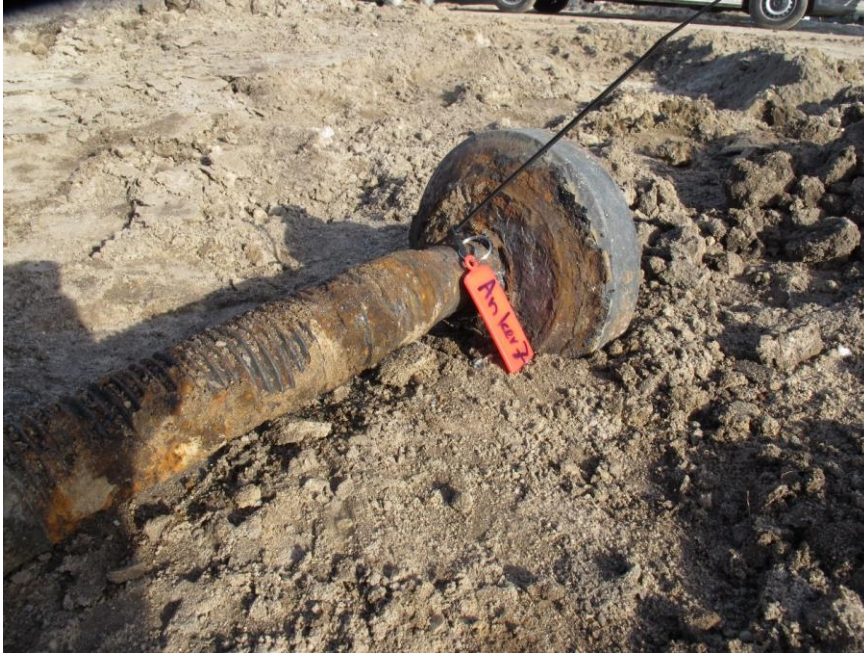
*Figuur 6.2 Uiteinde waterzijde ankerstang 7 met schroefdraad en schotel Binnenhoofd-west.*

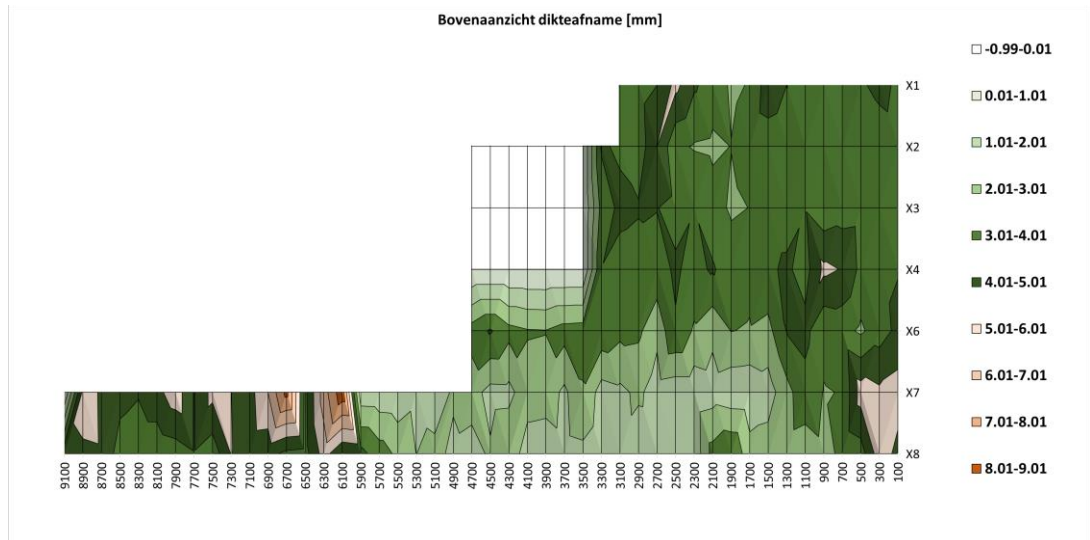
In Figuur 6.7 is de dikteafname in bovenaanzicht weergegeven voor Binnenhoofd-west. Hierbij is de oriëntatie van Figuur 6.7 gelijk aan deze van Figuur 6.8.

Figuur 6.7 Dikteafname in bovenaanzicht Binnenhoofd-west.

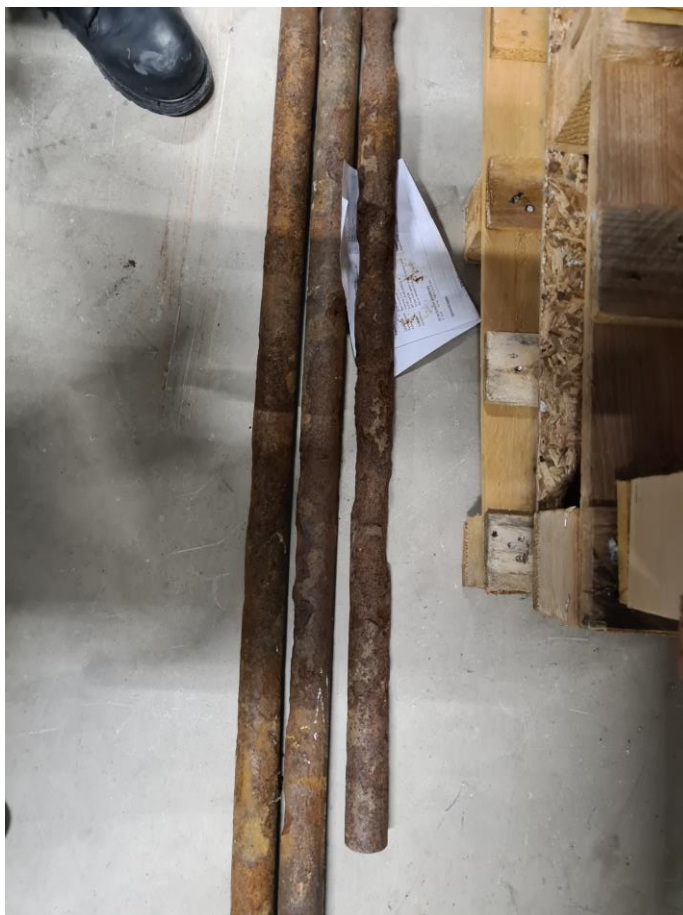
*Figuur 7.1 Foto ankerstangen Binnenhoofd-oost.*

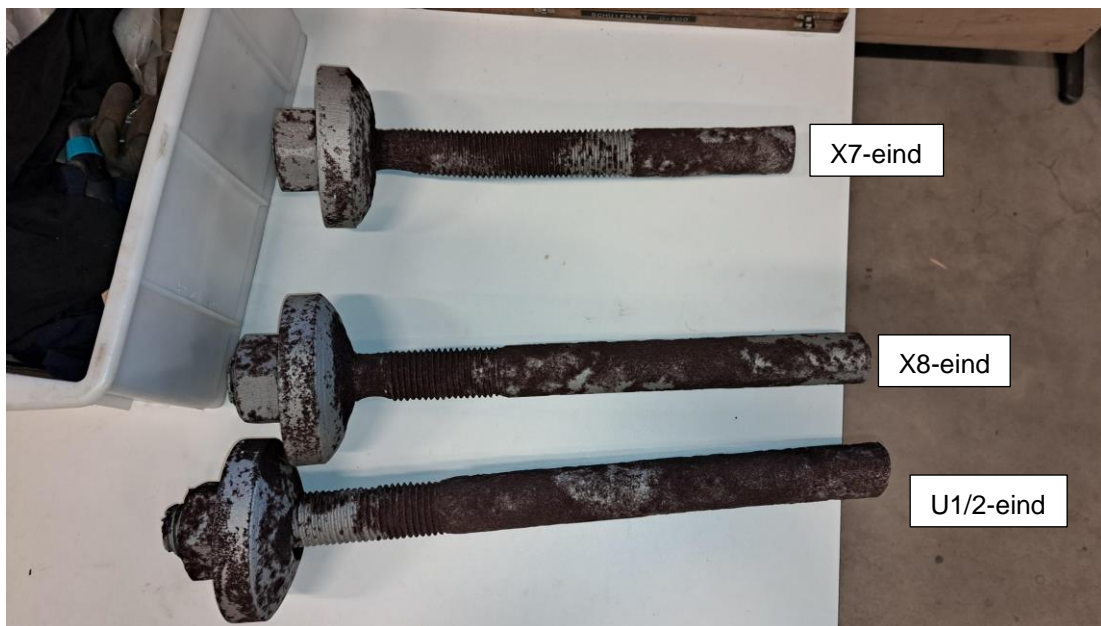
Figuur 8.1 Foto ankerstangen met schroefdraad.

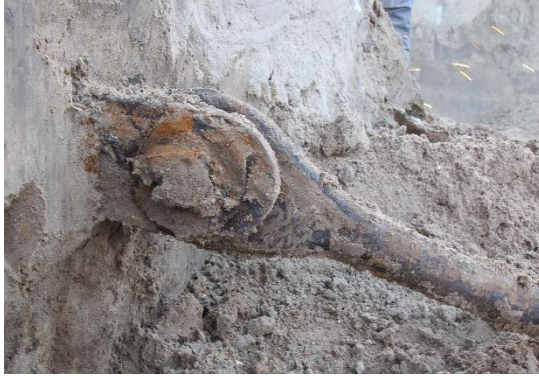
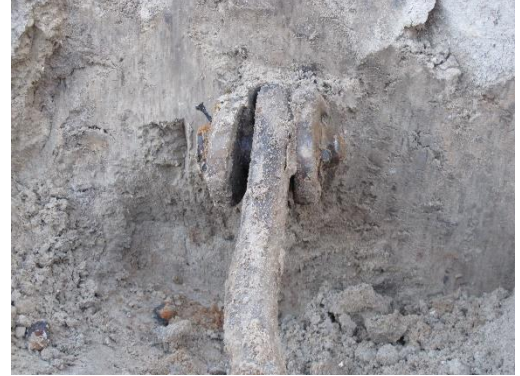
Figuur A.2 Oogverbinding met ankerwand (zijaanzicht links, bovenaanzicht rechts).

De ankers bevonden zich zo'n twee meter onder het maaiveld en liepen iets schuin naar beneden weg. De lange ankers van zo'n 10 m waren verzonken in een betonnen muurtje. De korte ankers zaten in de grondzijde vast aan de betonnen fundering met een scharnierende oogverbinding.

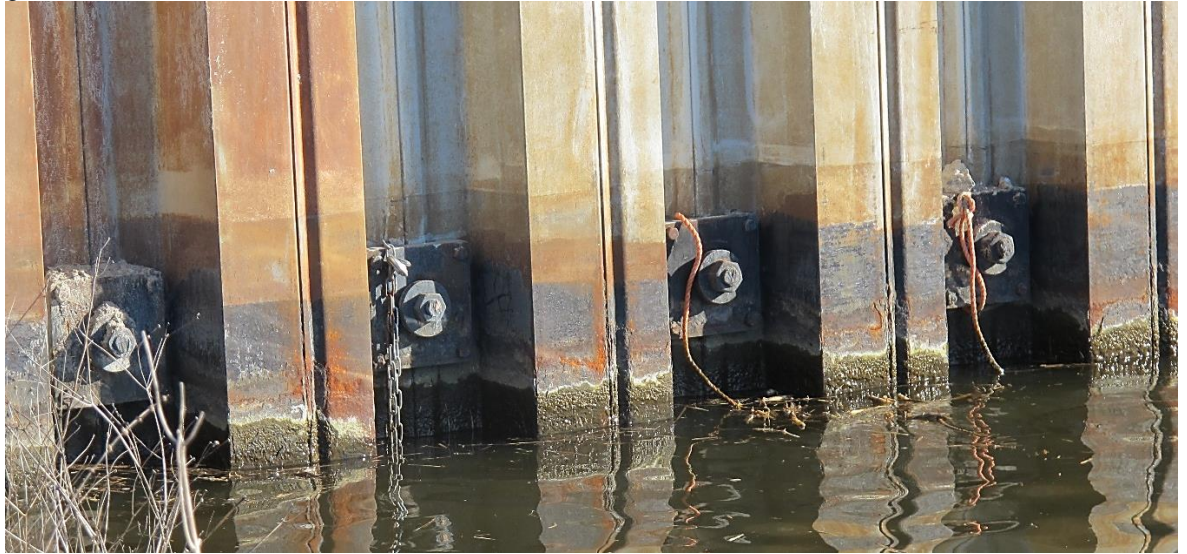
Aan de damwandzijde staken de ankers door de damwand heen en zaten aangetrokken met een moer. De ankers bevonden zich ongeveer 50 cm boven de waterspiegel. Doordat ze schuin wegliepen, zat het achterste gedeelte van met name de lange ankers in wat nattere grond.

Figuur A.4 Bevestiging aan de damwandzijde.

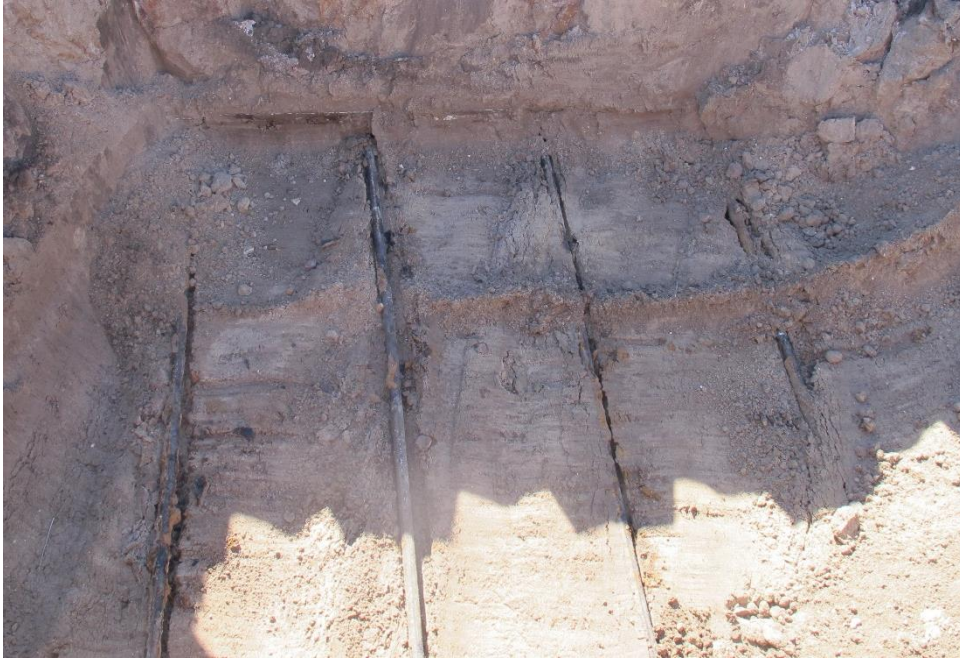
*Figuur A.6 Anker 1 t/m 4 gezien richting de damwand.*

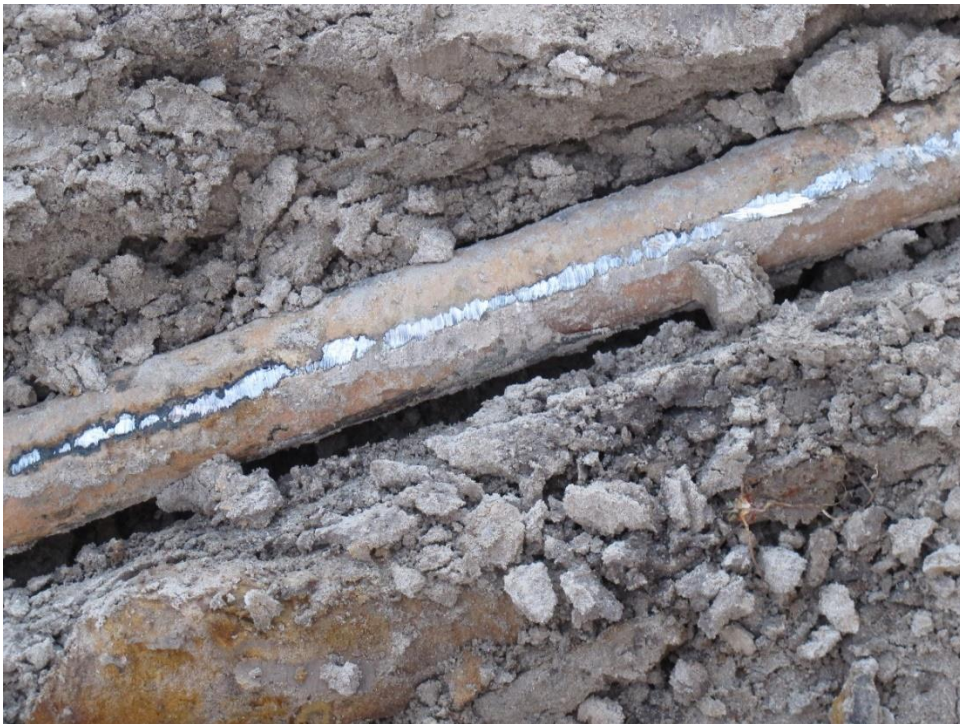
De graafmachine heeft bij het ontgraven licht de ankers aangeraakt, waardoor er hier en daar wat lichte beschadigingen zijn.

*Figuur A.7 Beschadiging tgv graafwerkzaamheden.*

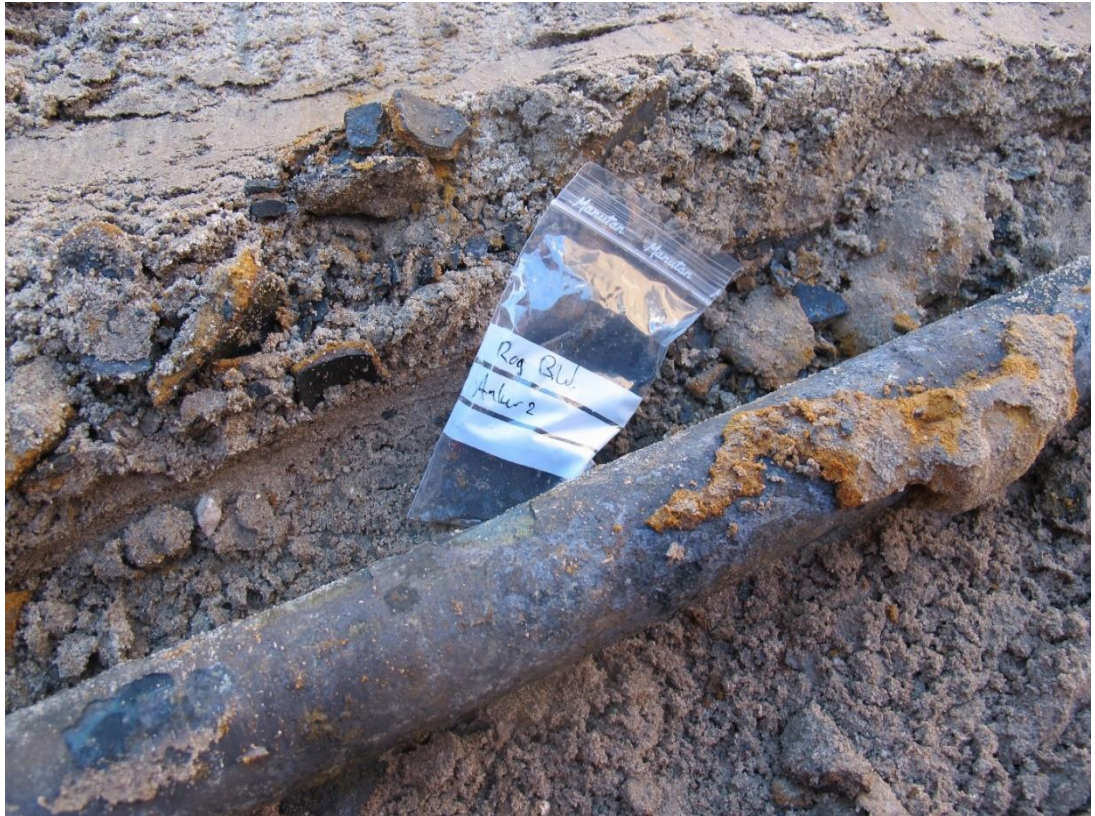
Op de ankers is te zien dat daar waar de coating (Teer?) weg is, de corrosie dieper is opgetreden. Er zit een reliëf van 0,5-1 mm in.

*Figuur A.8 Detail van een anker en afgebrokkelde stukken van de laag om het anker en met sample zakje.*

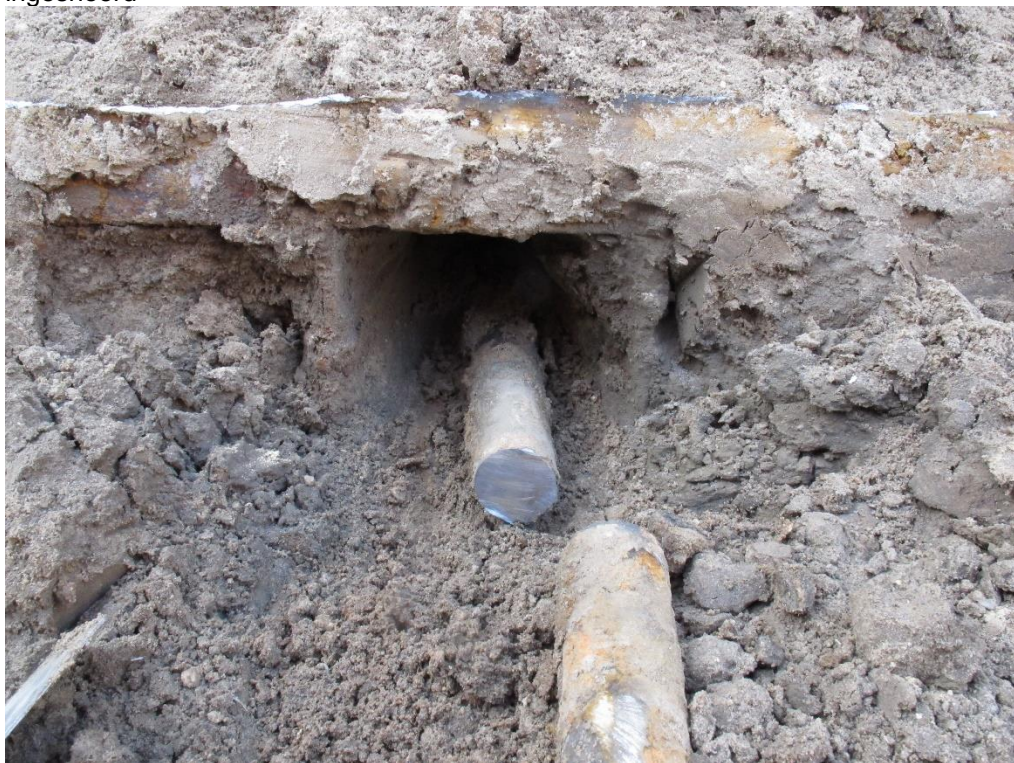
De ankers gaan door een gording aan de binnenkant van de damwand en zitten met een moer en ring vastgetrokken. Bij twee ankers is het gelukt om dit stuk dat door de damwand gaat te bemachtigen en mee te nemen. Het gedeelte direct achter de moer en ring is duidelijk ingesnoerd

*Figuur A.9 Detail van de montage door de damwand.*

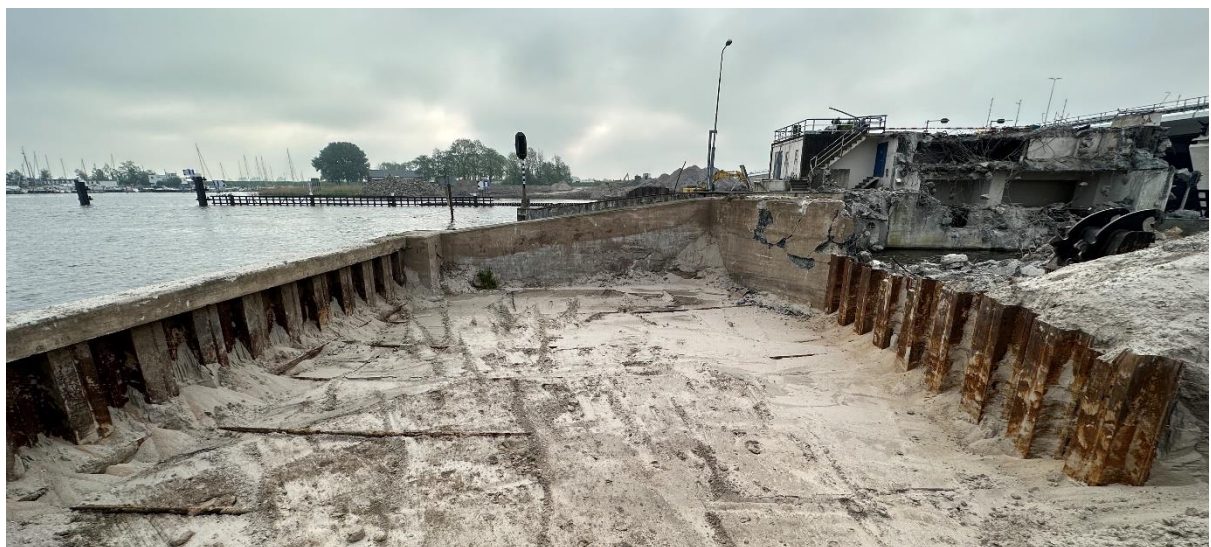
De situatie is vergelijkbaar met de Binnenhoofd-zijde: zanderige grond om de ankers, iets schuin weglappend naar beneden vanaf de damwand gezien en zo'n twee meter onder het maaiveld. Aan de damwandzijde is de afstand tot het waterniveau zo'n 0,5 m.

Figuur A.13 Situatie Buitenhoofd-Zuid (links op foto hoofdwand, rechts op foto ankerwand).

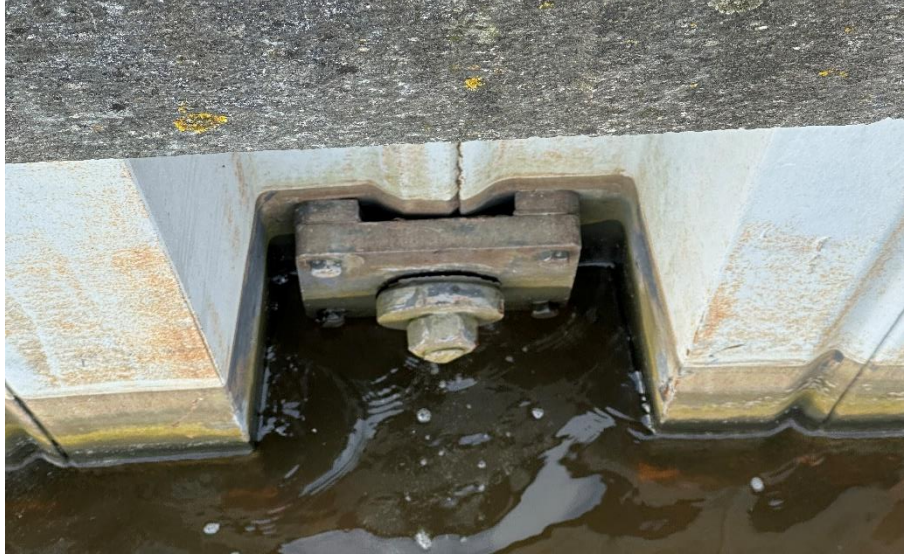
*Figuur A 14 Montage aan de buitenzijde van de damwand.*

De ankers zitten aan de damwandzijde op dezelfde manier gemonteerd als aan de Binnenhoofd-zijde het geval is.

Ankers 1 t/m 6 zitten verankerd door een damwandconstructie en 7 en 8 zitten aan het beton van de sluis verankerd met een oogverbinding.

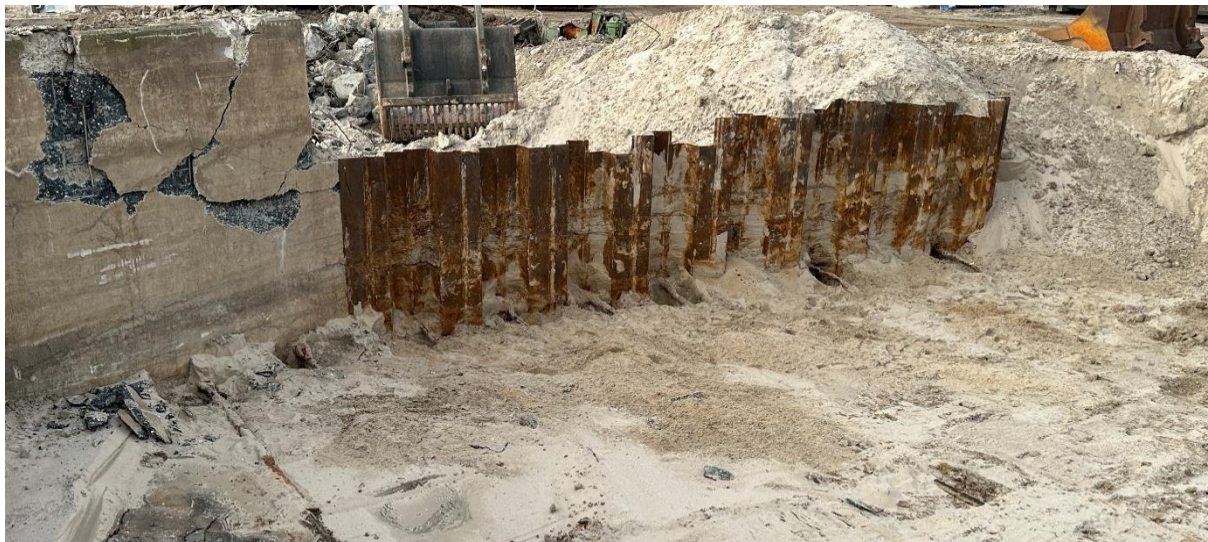
*Figuur A 15 Verankering van de ankers Buitenhoofd-Zuid.*

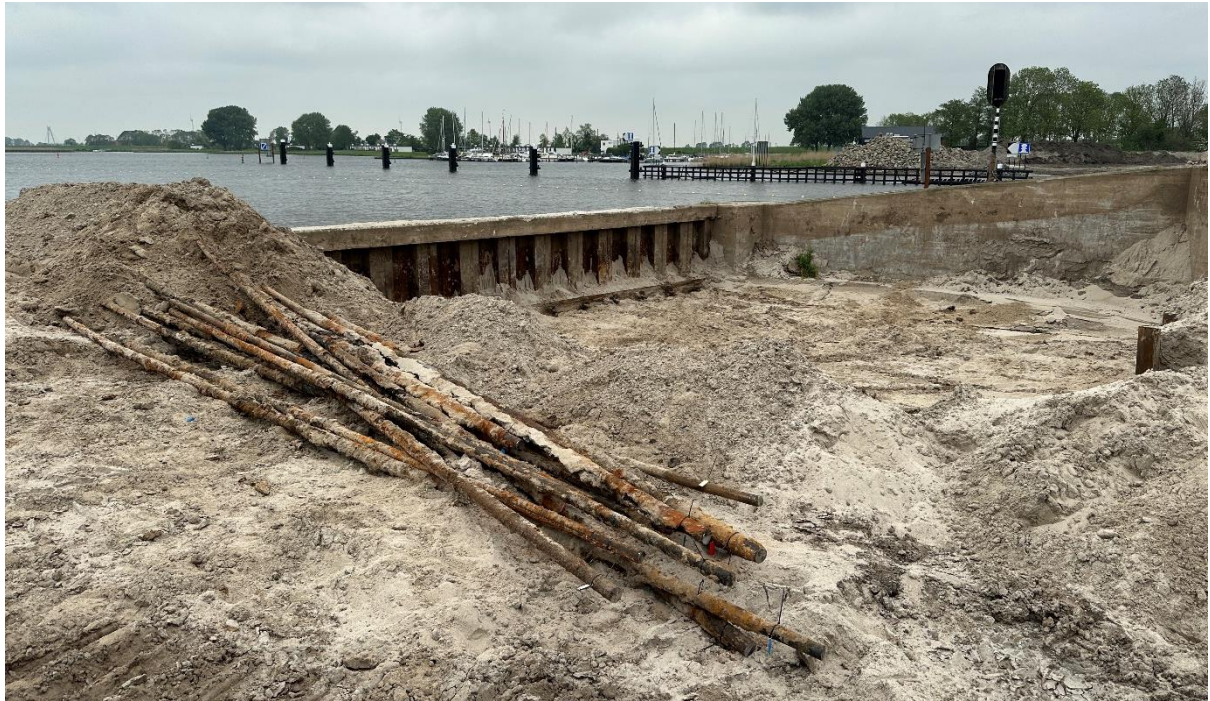
*Figuur A.16 Ankerstangen gemarkeerd, verzameld en klaar om opgehaald te worden voor transport.*
